## SPICHLERZ W RACHOWICACH – PROJEKT UTRZYMANIA

## GRANARY IN RACHOWICE - MAINTENANCE PROJECT

**Abstract.** Wooden granary in Rachowice , dating from the XIX century was built as a utility granary for the nearby court . Currently, the granary is not used, because, inter alia, of the technical state of the object which requires extensive remedial action. To reintroduce the property to the living tissue of Rachowice, it is proposed to execute not only a strictly technical repair, but also to turn the building into a museum of the region .

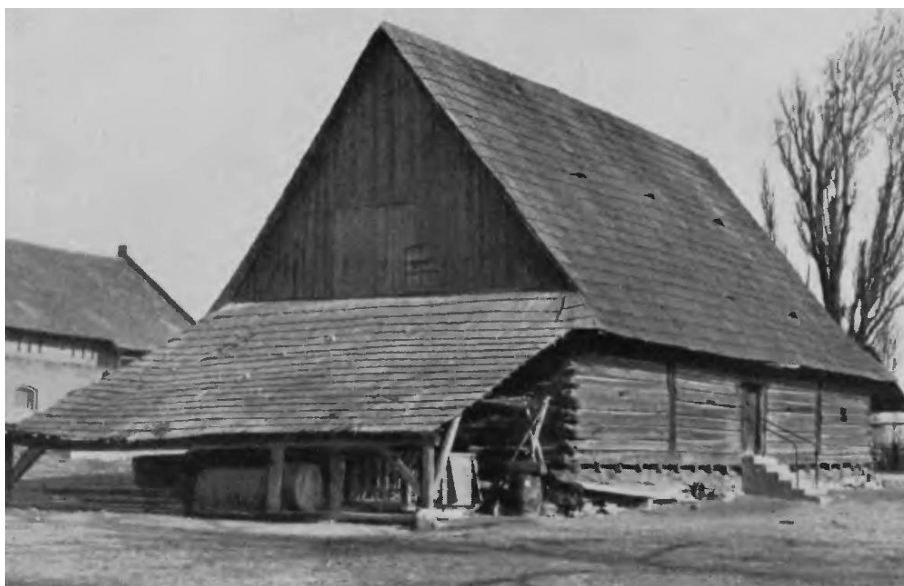
Rys. 3. Zdjęcie spichlerza w Rachowicach z roku 1937; najwcześniejsze znalezione źródło pokazujące wygląd spichlerza. Warto zwrócić uwagę na wiaty przy ścianie szczytowej, które zostały usunięte w późniejszym okresie. Źródło: [7]

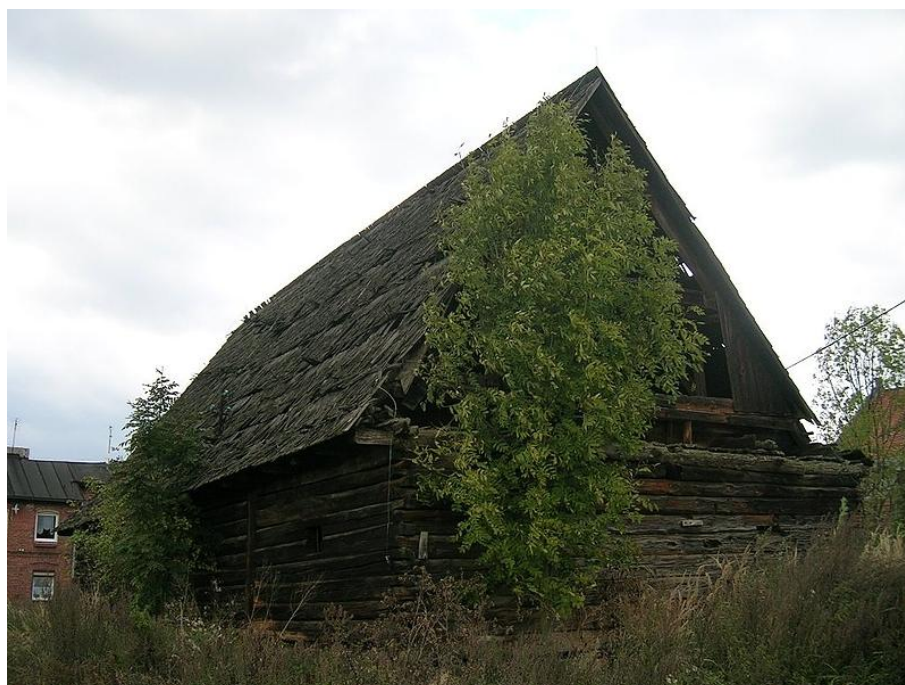
Rys. 4. Zdjęcie spichlerza w Rachowicach z roku około 2000. Można zauważyć duże zniszczenia pokrycia dachu i ścian szczytowych oraz rozpleniającą się roślinność w bezpośrednim sąsiedztwie spichlerza. Źródło: <http://www.polskiekrajobrazy.pl/>, autor: Brygida Kicińska

W związku z niszczeniem spichlerza, które można zaobserwować powyżej, w przeciągu ostatnich dwóch lat wykonano prowizoryczną naprawę pokrycia dachowego, używając drewnianego gontu oraz uzupełniono ubytki spowodowane niszczeniem desek na ścianach szczytowych. Oprócz tego od kilku lat stopniowo doprowadzano do porządku teren wokół spichlerza, usuwając krzewy oraz trawy rosnące w jego bezpośrednim pobliżu oraz wysypując jego otoczenie żwirem.

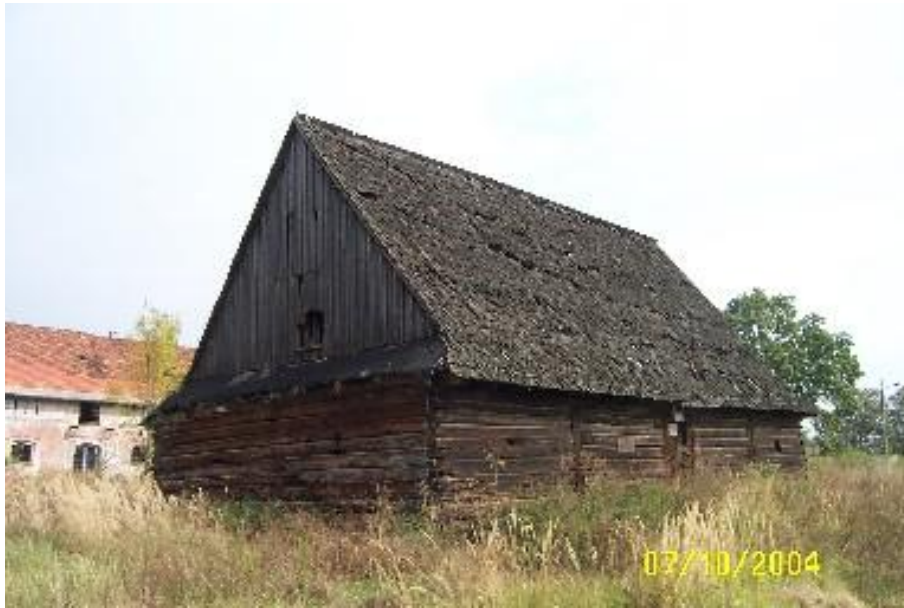
Rys. 5. Zdjęcie spichlerza w Rachowicach z roku 2004, kiedy rozpoczęto prace mające na celu poprawę stanu technicznego spichlerza. Można zauważyć usunięcie roślinności oraz poprawione ściany szczytowe. Źródło: <http://jaktrafic.org/>, autor: Piotr Słanina

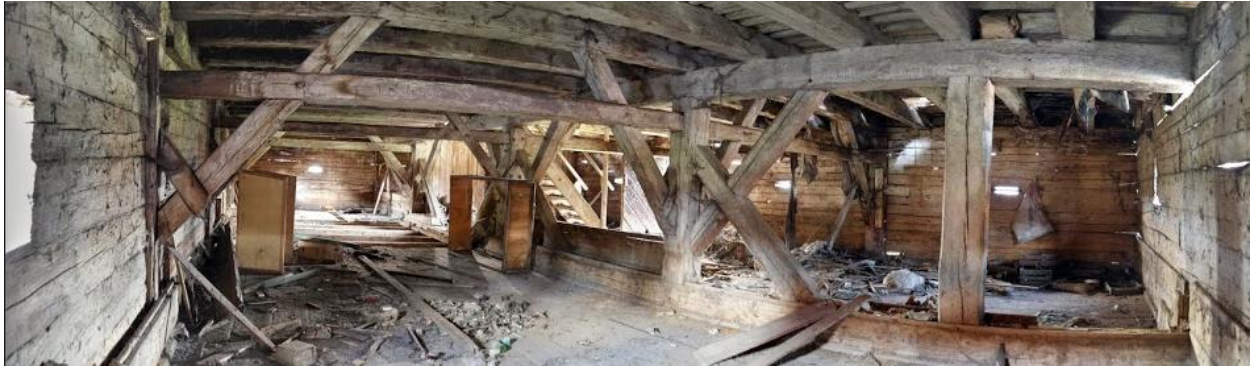
Spichlerz w całości wzniesiony jest w konstrukcji drewnianej z drewna sosnowego i dębowego. W opisywanym obiekcie występuje zaawansowana korozja biologiczna, spowodowana działaniem warunków atmosferycznych, żerowaniem owadów oraz rozkładem wywołanym grzybami.

Elewacja spichlerza jest silnie porażona korozją biologiczną, posiada spękania, miejscowe braki i szczeliny; ściany są okresowo są zawilgocone. Podobnie jak konstrukcja zewnętrzna, tak i wewnętrzna posiada ubytki. Drewniane podłogi na kolejnych piętrach posiadają liczne braki, a część desek podłogowych jest niestabilna, co w znacznym stopniu utrudnia komunikację. Na słupach i rozporach, które zdają się najlepiej zachowanymi elementami napotyka się lokalne pęknięcia pionowe i poziome oraz lokalne zawilgocenia.

Rys. 8. Panorama wnętrza spichlerza w Rachowicach na parterze. Można zauważyć zły stan techniczny podłogi oraz duże nagromadzenie odpadów. Źródło: opracowanie własne.

Koniecznym jest, aby w jak najszybszym czasie przystąpić do działań naprawczych, aby zachować tak cenny zabytek. Działania miałyby przede wszystkim na celu zabezpieczenie konstrukcji przed dalszym postępowaniem korozji i niszczenia. Wszystkie elementy konstrukcyjne oraz wykończeniowe, które nie uległy jeszcze takiej korozji lub są jej poddane w stopniu nieznacznym, należy koniecznie osuszyć i zabezpieczyć poprzez impregnację specjalistycznymi środkami grzybo- i owadobójczymi oraz zaimpregnować przeciwogniowo, w szczególności wszystkie elementy konstrukcyjne. Wszelkiego rodzaju braki i ubytki, szczególnie w konstrukcji nośnej, zastąpić nowymi elementami bądź wprowadzić konstrukcje wsporcze.

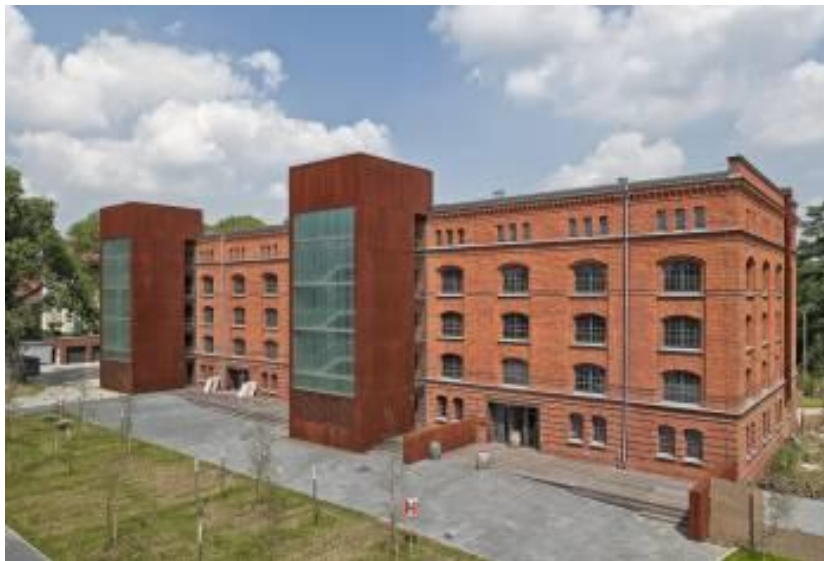
Rys. 9. Lofty wykonane w budynku starego spichlerza w Gliwicach, będące przykładem dobrego wykorzystania spichlerza. Źródło: <http://lofty.gliwice.pl/>

W pierwszym przypadku XIX wieczny spichlerz został przebudowany na budynek mieszkalny z trzydziestoma loftami (rys.9). Projektant zadbał o to, by odrestaurować oryginalną tkankę spichlerza, oczyszczając dobrze zachowane elementy budynku. Nowe elementy, takie jak klatki schodowe, wykonane zostały w stylu nowoczesnym,

z połączenia metalu i szkła, tak by nie było wątpliwości gdzie kończy się, a gdzie zaczyna, zabytkowa część budynku. [8] Funkcja mieszkalna została dobrze dobrana do położenia budynku – stary spichlerz znajduje się około 800 m od rynku, blisko parku oraz nie przy samej ulicy, co sprawiło, że znalazło się wielu chętnych do zakupu mieszkań.

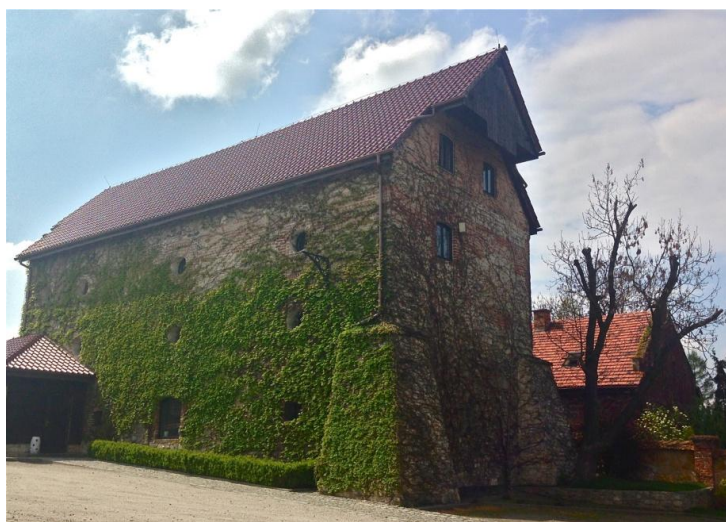
Rys. 10. Restauracja w starym spichlerzu przy ul. Wiejskiej w Gliwicach – kolejny przykład dobrego dobrania nowej funkcji spichlerza do warunków panujących w sąsiedztwie.  
Źródło: [www.trattoriacastello.pl](http://www.trattoriacastello.pl)

Drugi zagospodarowany spichlerz znajduje się przy ul. Wiejskiej w Starych Gliwicach (rys. 10). W tym przypadku obiekt został przerobiony na restaurację z salami konferencyjnymi na górnych piętrach. Budynek jest intensywnie wykorzystywany, gdyż znajduje się w okolicy osiedla, a także strefy ekonomicznej miasta Gliwice. Przez swoją interesującą architekturę przyciąga licznych klientów indywidualnych oraz instytucjonalnych. [2]
